Brandwerende coating moet altijd aan de vuurzijde

Er wordt veel tijd en geld besteed aan brandtests als het gaat om producten die de brandveiligheid moeten verhogen. Een brandveilig eindresultaat is echter veelal afhankelijk van een professionele montage. In de rubriek Bouwfouten gaat BBN in op zaken die vaak mis gaan én hoe het dan wel moet.

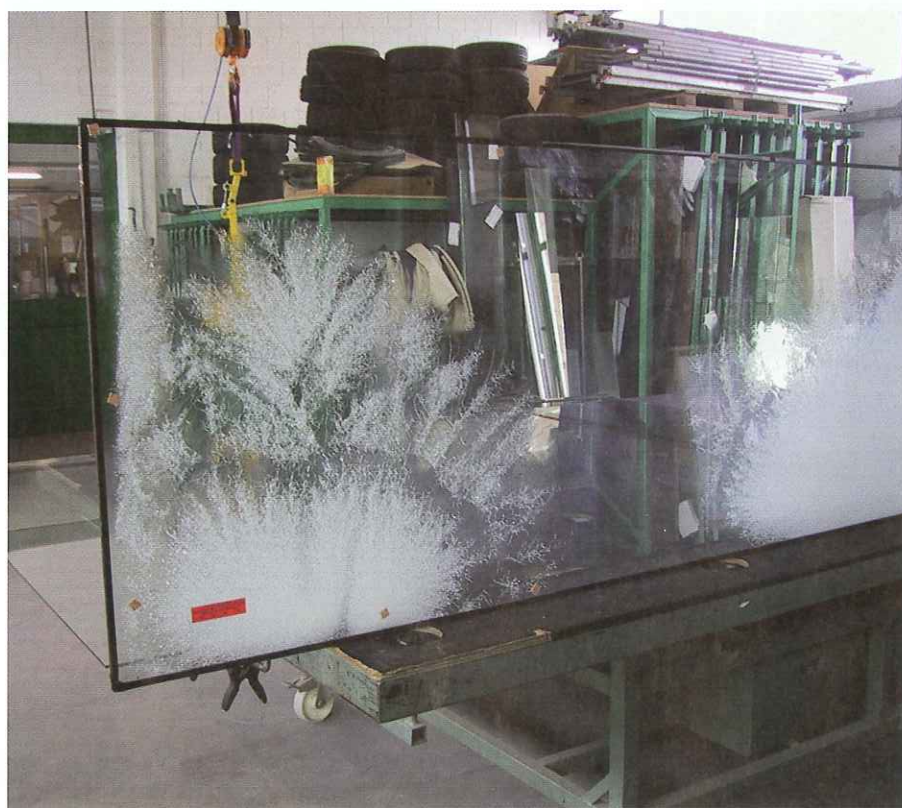
De laag in brandwerend glas kan opschuimen door weersinvloeden.

Diverse soorten glas zijn voorzien van een tussenlaag die kan opschuimen (interlayer) wanneer deze langdurig worden blootgesteld aan bijvoorbeeld directe zonnestralen. Het is daarom zaak te voorkomen dat UV stralen langdurig invloed kunnen uitoefenen op deze glassoorten. Wanneer de tussenlaag reageert op het zonlicht is dat te zien aan het opschuimen van de laag en dat heeft verkleuringen tot gevolg. Het opschuimende effect kan ontstaan bij temperaturen van 45°C of hoger en -10°C en lager.

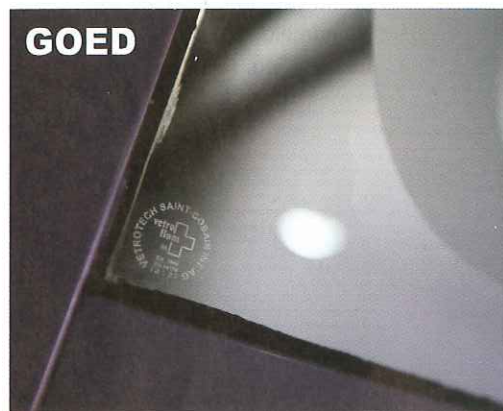
GOED
De stempel moet leesbaar zijn aan de vuurzijde.

SGG VETROFLAM is een eenzijdig brandwerend product. Daarom is het belangrijk het product, in enkele uitvoering of met een niet-brandwerende tegenruit, goed te plaatsen. Wanneer dat niet gebeurt, functioneert het niet zoals verwacht mag worden: in plaats van 30 of 60 minuten brandwerend is de constructie dan slechts 3 minuten brandwerend. De stempel dient leesbaar te zijn aan de vuurzijde, omdat die kant van de ruit is voorzien van een brandwerende coating. ⚠

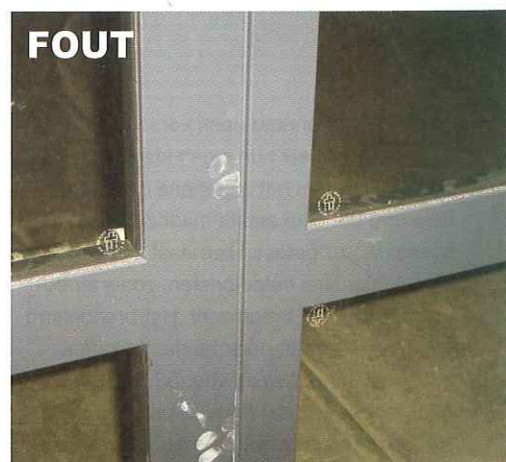
FOUT
Deze ruiten zijn niet allemaal op dezelfde manier geplaatst. Dat is te zien is aan de stempels die niet hetzelfde staan.
